BIULETYN nr BE 103/93 SWIFT

Przeгляdu krawędzi natarcia nasadowych części skrzydeł po wylądowaniu 100 godzin oraz co każde następne 50 h lotu lub przed rozpoczęciem nowego sezonu lotnego oraz jednorazowego przeglądu stanu i drożności otworków drenażowych.

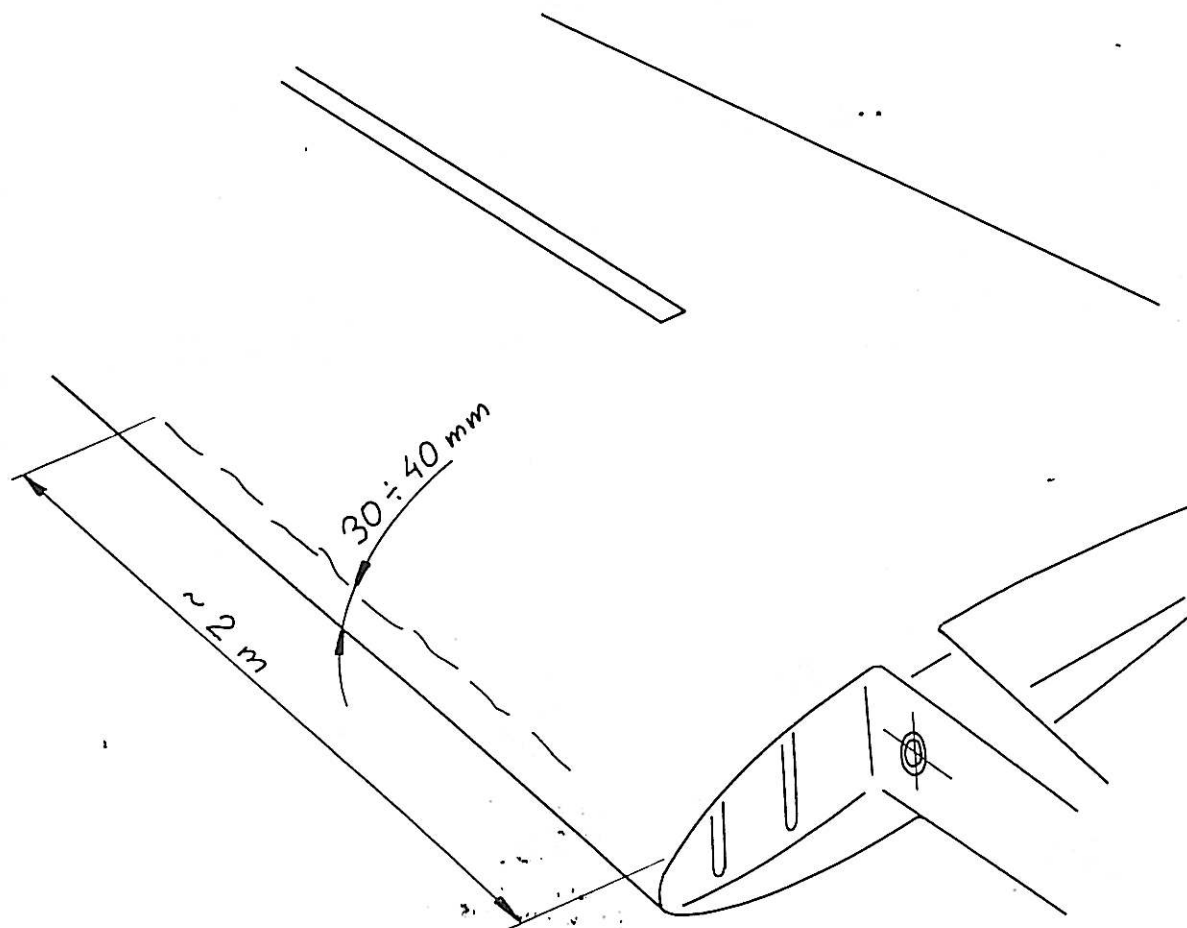
Opisane uszkodzenia krawędzi natarcia ujawniły się na lewym skrzydle pierwszego prototypu szybowca, nr fabr. P-05, po wylataniu ok. 80 h. Na tym szybowcu zrealizowany był cały program prób w locie, wraz z wymaganymi i możliwymi do uzyskania przekroczeniami warunków użytkowania szybowca. Po zakończeniu prób szybowiec poddany był szczegółowemu przeglądowi technicznemu, żadnych uszkodzeń struktury nośnej szybowca nie stwierdzono.

Rys. 1. Pęknięcia lakieru na krawędzi natarcia.

Należy sprawdzić, czy na górnej powierzchni skrzydeł, 30 do 40 mm od teoretycznej krawędzi natarcia (mierząc po pokryciu) nie pojawiły się wyraźnie widoczne gołym okiem pęknięcia lakieru, położone równoległe do krawędzi natarcia, przerywane lub zachodzące na siebie. Pod liniami pękniętych powłok lakierniczych mogą wystąpić zabielenia i mikropęknięcia zewnętrznych warstw laminatu.

Obszar prawdopodobieństwa wystąpienia pęknięć obejmuje nasadowe części obu skrzydeł na długości około 2 m. Przybliżony wygląd opisanych pęknięć lakieru pokazany jest na powyższym szkicu.

W przypadku ujawnienia się opisanych uszkodzeń na krawędzi natarcia skrzydła Waszego szybowca uprzejmie prosimy o pilne skontaktowanie się z Dostawcą oraz o chwilowe przerwanie jego eksploatacji, do czasu wyjaśnienia się sprawy.

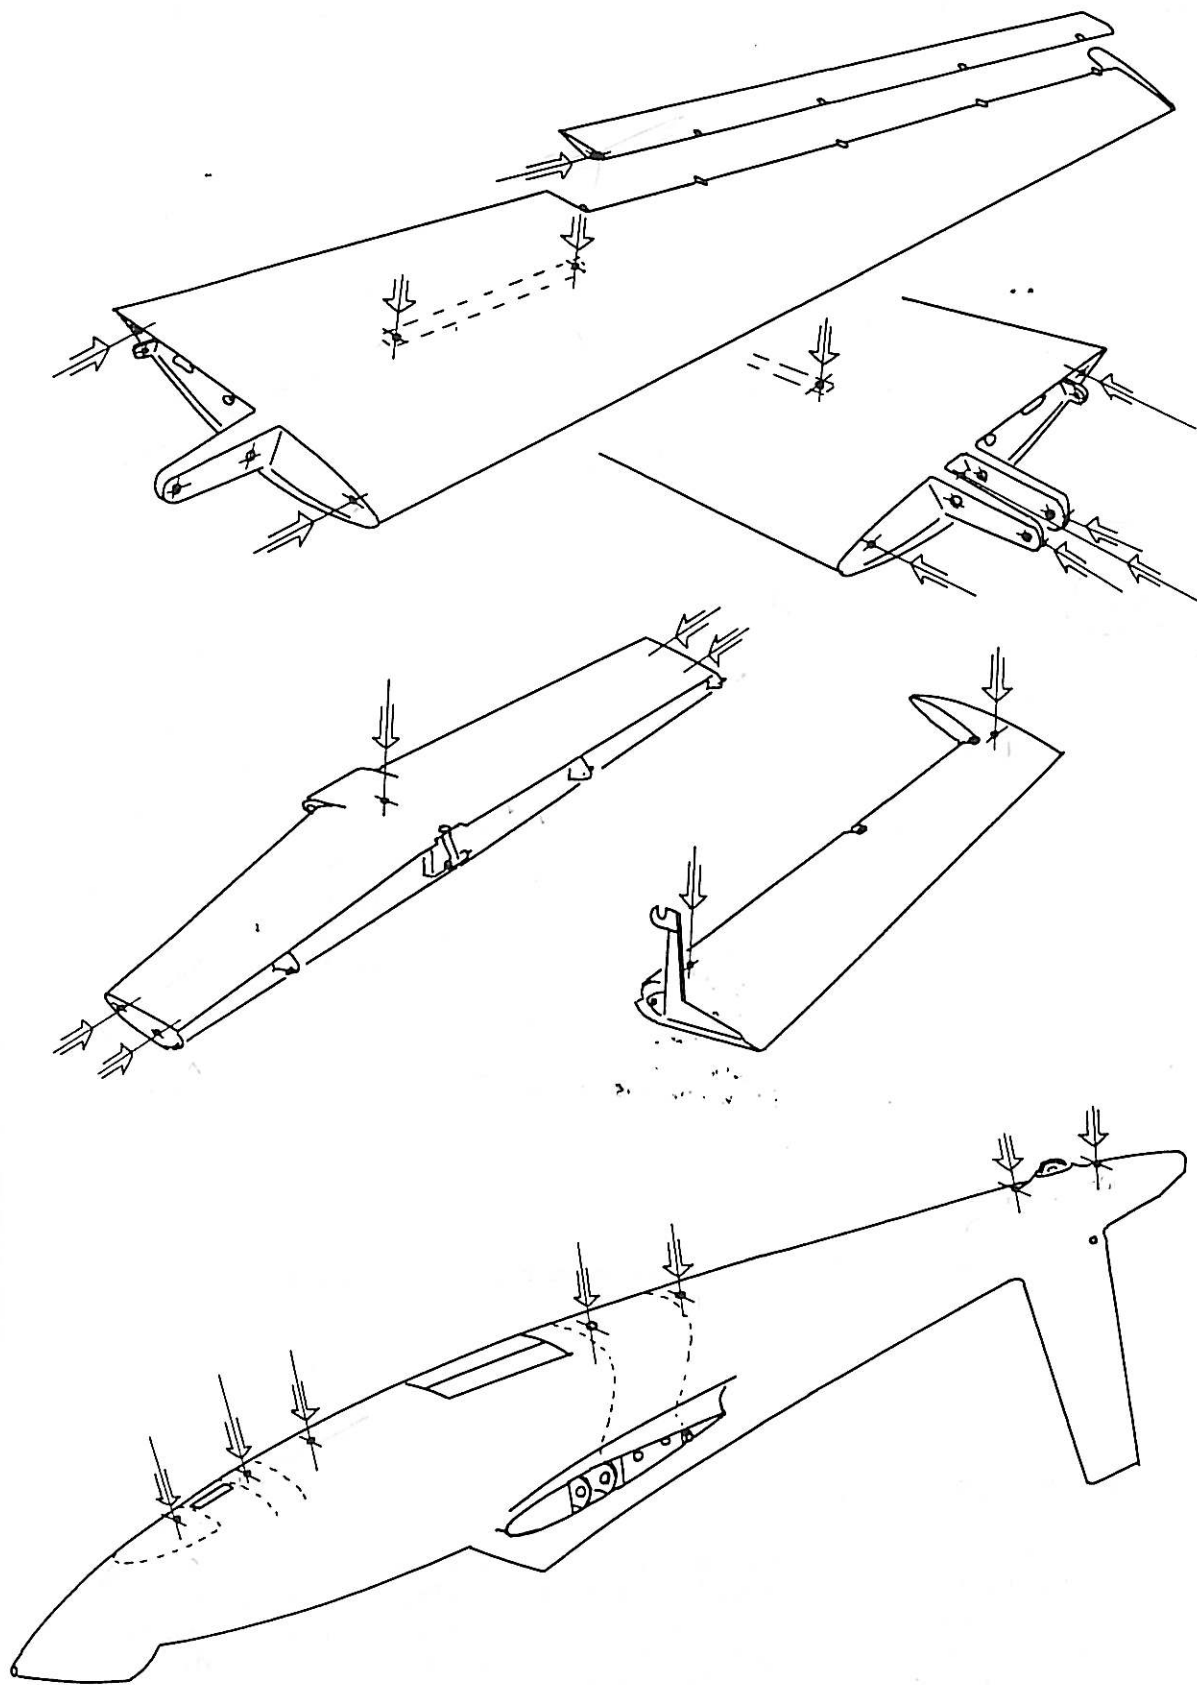
Ponadto na lewym skrzydle szybowca stwierdzono zupełną niedrożność otworków drenażowych.

Rys. 2. Rozmieszczenie otworków drenażowych $\phi 4 \div \phi 5$.
