BIULETYN OBSŁUGOWY Nr BO-115/2022 SWIFT S-1

Kontrola przedniego węzła mocowania usterzenia, oraz
naprawa obejmująca modyfikację – w razie potrzeby

INSTRUKCJA NAPRAWY/ MODYFIKACJI PRZEDNIEGO ZAWIESZENIA USTERZENIA SWIFT S-1

Dok. Nr: A2-OR-01/2021

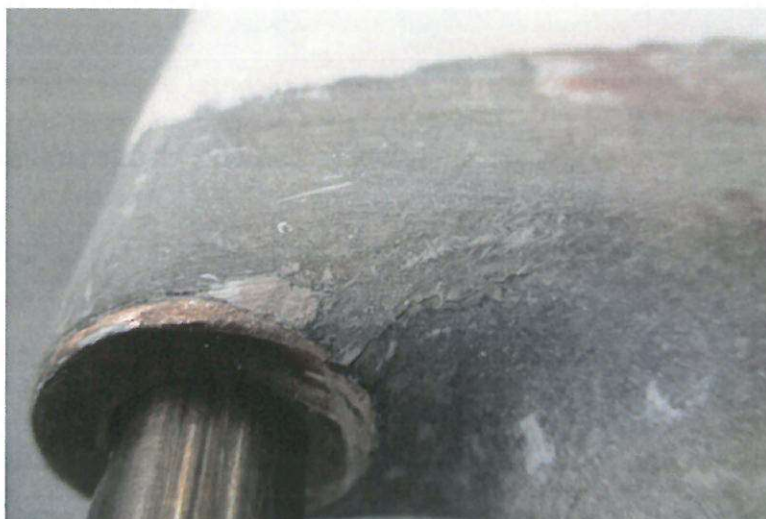
- na zmontowanym szybowcu, wyczuwalny luz na przednim zawieszeniu (okuciu) statecznika poziomego,
- na stateczniku zdemontowanym z szybowca, pęknięcia sięgające w głąb kompozytowej struktury "cokołu" (poz. 5 na Rys. A/2-3.01.000 Statecznik poziomy) widoczne na zewnętrznej powierzchni po obu stronach okucia w rejonie tulei okucia przedniego
- po usunięciu lakieru w rejonie okucia przedniego, widoczne pęknięcia oraz rozwarstwienie tkanin "cokołu"

4. Każde wykryte uszkodzenie należy naprawić przed następnym lotem. Jeżeli charakter uszkodzenia odpowiada opisowi w dokumencie – naprawa metodą obejmującą zmianę projektową, opisaną w [1] INSTRUKCJI NAPRAWY/ MODYFIKACJI, patrz pkt 6. ZAŁĄCZNIKI. Proponowana zmiana, wprowadzając dodatkowe elementy podpierające tulejki okucia, przyczynia się do bardziej równomiernego rozkładu sił w kompozytowych elementach okucia i podnosi jego odporność na napotkany rodzaj uszkodzenia.

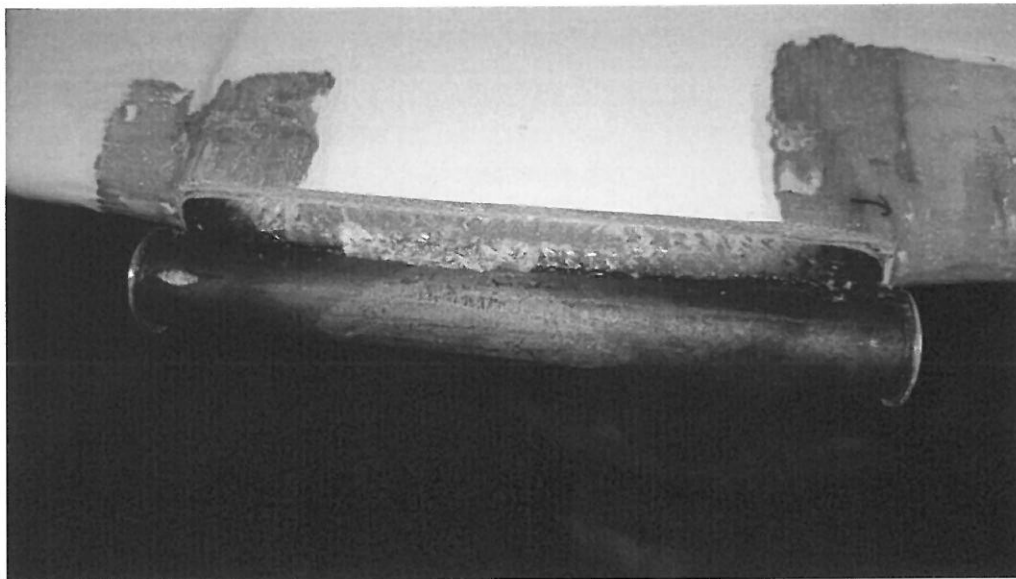
- kompozycja klejąca została nałożona tylko pod centralną partią rurki z tulejami okuć (wada produkcyjna - brak podparcia w pobliżu tulei okuć),

- luz między elementami metalowymi okucia przedniego (sworzeń mocujący/ tuleje okucia przedniego statecznika) bliski jego dopuszczalnej wielkości podanej w Instrukcji Obsługi Technicznej szybowca - uznane za objawy zużycia, oraz oznaki korozji na rurce, wilgoć i rdza na powierzchni kompozytowego cokołu,
- po usunięciu zewnętrznych warstw kompozytu brak śladów uszkodzenia na odsłoniętym piankowym bloku cokołu,

Za przyczynę uszkodzenia uznano: cechy projektu oraz wady procesu produkcji.

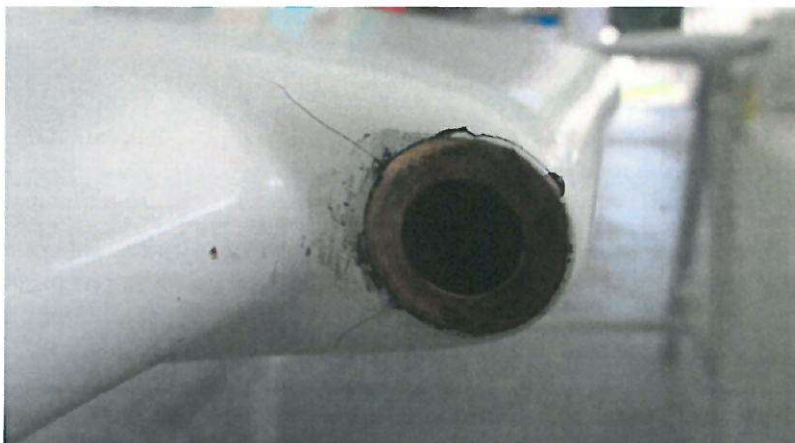
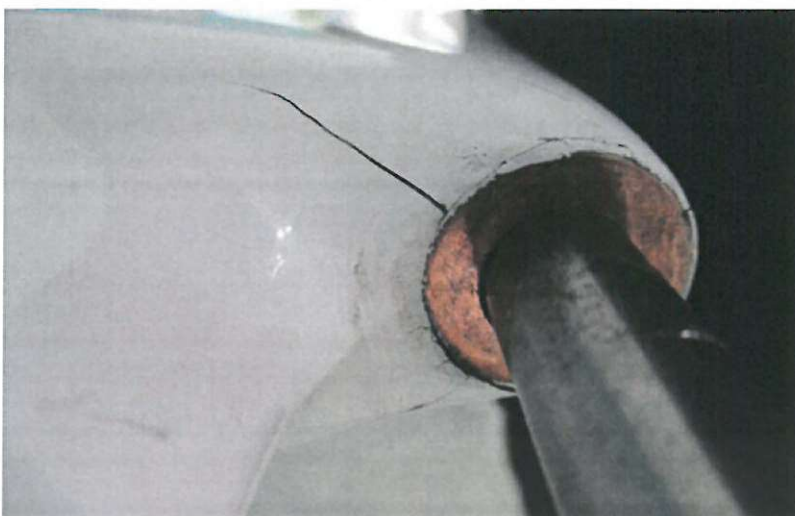
Możliwa postać uszkodzenie przedniego węzła mocowania usterzenia

1. Jednorazowo, niezwłocznie po otrzymaniu niniejszego Biuletynu albo w przypadku wykrycia w kontroli naziemnej nadmiernych luzów na okuciu mocowania usterzenia lub wystąpienia niezwykłych drgań w locie,
a na szybowcu na którym nie wprowadzono opisanej poniżej modyfikacji, także powtarzalnie podczas każdego przeglądu 100-godzinnego - sprawdzić przedni węzeł mocowania usterzenia poziomego.
2. Przeprowadzić kontrolę odnośnego rejonu pod względem pęknięć na zewnętrznej, bocznej powierzchni kompozytowej konsoli podpierającej tuleje okucia, oraz wybudowania się/ odklejenia tulei od podpierających elementów kompozytowych. Sprawdzić powiększanie się szczeliny pęknięcia, swobodne poruszanie się tulejek okucia przez poruszanie (przód/tył góra/dół) sworzniem wprowadzonym w tuleję.

3. Zbadać zasięg każdego pęknięcia wykrytego na powierzchni elementów kompozytowych: sprawdzić, czy ogranicza się ono do warstwy lakieru i szpachli, czy rozciąga się w głąb kompozytu. W tym celu ostrożnie usunąć lakier z obszaru pęknięcia i sprawdzić odsłonięty kompozyt pod względem obecności popękanych włókien i/lub zabielenia stanowiących oznakę uszkodzenia w kompozycie.

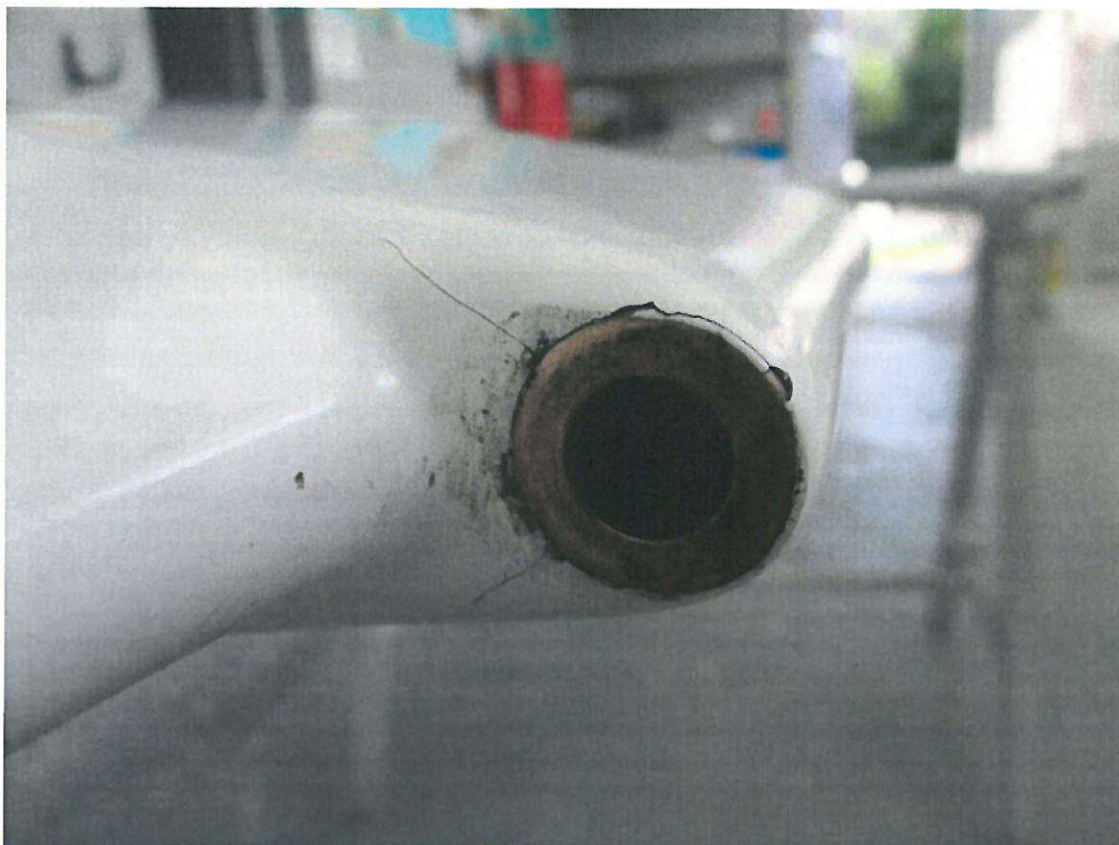
- na zmontowanym szybowcu, wyraźne oznaki powiększonego luzu na przednim zawieszeniu statecznika poziomego
- na stateczniku zdemontowanym z szybowca, pęknięcia sięgające w głąb kompozytowej struktury „cokołu” (poz. 5 na Rys A/2-3.01.000 Statecznik poziomy) widoczne w rejonie zabudowy tulei okucia przedniego, na zewnętrznych powierzchniach po obu stronach

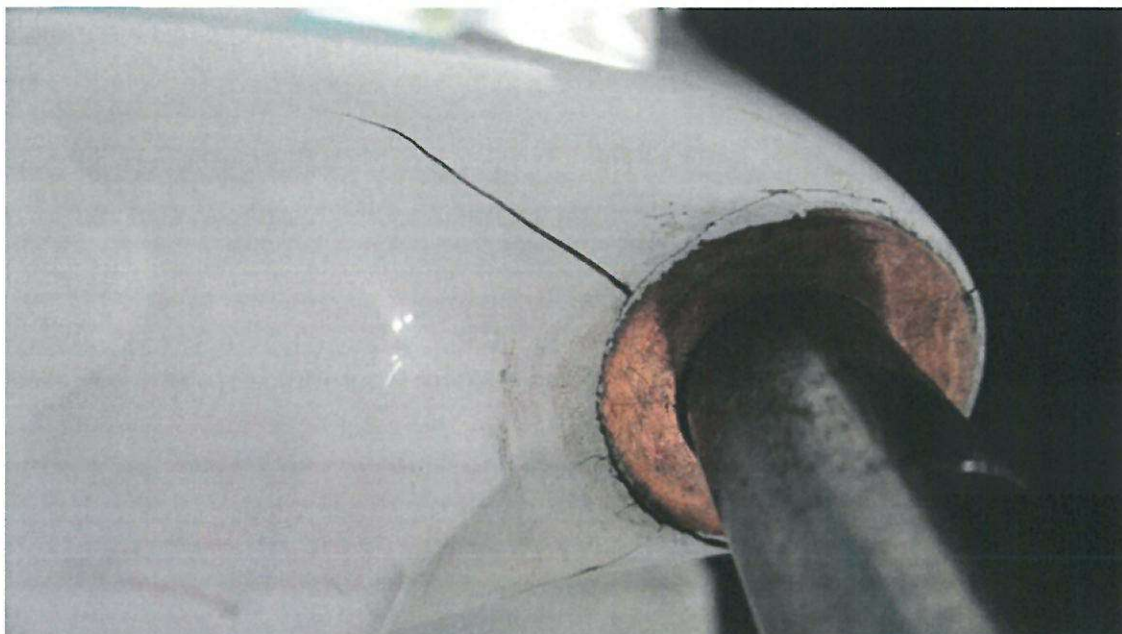
- podczas kontroli klejonego połączenia metalowego okucia przedniego z kompozytem, przez poruszanie (przód-tył, góra-dół) sworzniem włożonym do tulejki okucia – rozmiar szczeliny pęknięcia znacznie się powiększa, metalowe okucie przednie statecznika porusza się swobodnie

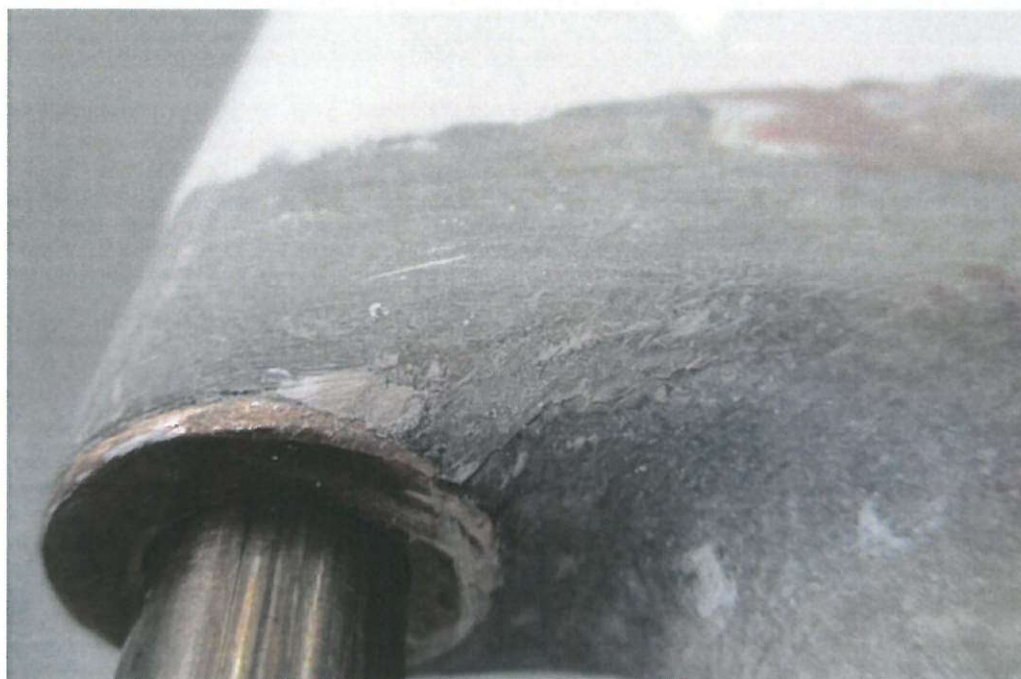
- po usunięciu lakieru w rejonie uszkodzenia „cokołu” odkryto pęknięcia oraz rozwarstwienia warstw tkanin zbrojenia na bocznych powierzchniach tego elementu

- pęknięcie bocznych ścianek cokołu, rozchodzące się od tulejki okucia w kierunkach +/- 45° względem płaszczyzny cięciw
- wybudowanie się metalowej tulei okucia /uszkodzenie spoiwa w połączeniu klejonym oraz taśmowania do cokołu/

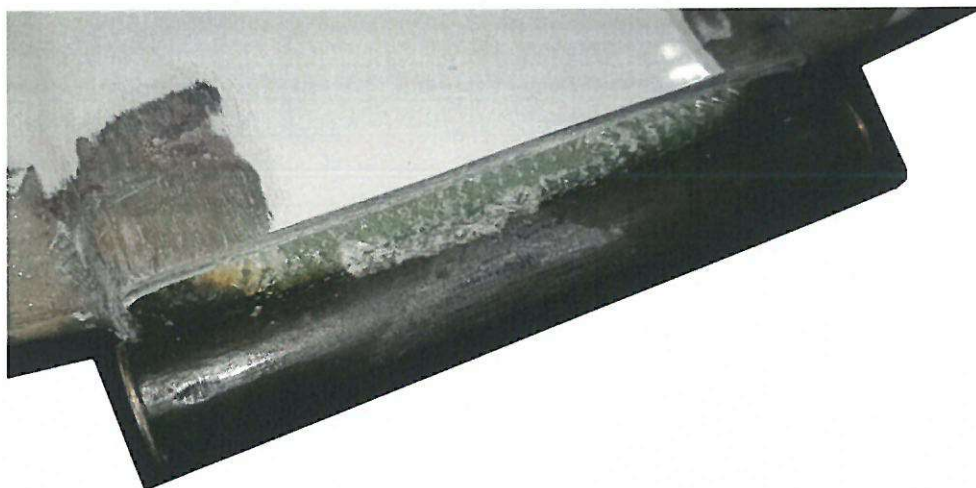
- braki skleiny pomiędzy kompozytem a metalową rurką okucia (wada produkcyjna)
- brak warstwy ochronnej kleju BWF-21 na powierzchni metalowej rurki okucia (wada produkcyjna) + korozja - rysunek poniżej)

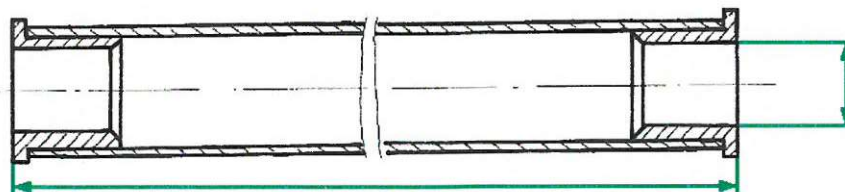
1. OCENIĆ STAN TECHNICZNY ZDEMONTOWANEGO METALOWEGO OKUCIA
2. ZWERYFIKOWAĆ LUZ W POŁĄCZENIU MIĘDZY WSPÓŁPRACUJĄCYMI ELEMENTAMI OKUCIA PRZEDNIEGO (TULEJKI W KADŁUBIE/ W STATECZNIKU - SWORZEŃ)
(PATRZ INSTRUKCJA OBSŁUGI TECHNICZNEJ SZYBOWCA
– pkt. 2.5 Dopuszczalne luzy montażowe).

- USZKODZENIA
- PRZEKROCZENIA DOPUSZCZALNEGO LUZU ($\Delta=0,10\text{ mm}$)
- BRAKU POWŁOKI OCHRONNEJ BWF-21
(DOTYCZY METALOWYCH ELEMENTÓW OKUCIA)

ZAMÓWIĆ PODZESPOŁY U PRODUCENTA PODAJĄC WYMIARY REMONTOWE POTRZEBNE DLA WŁAŚCIWEJ WSPÓŁPRACY

PRZY POMOCY ELEMENTÓW O WYMIARACH REMONTOWYCH ZREDUKOWAĆ LUZ DO OK 30% WART. DOPUSZCZALNEJ

3. OCENIĆ STAN TECHNICZNY BLOKU PIANKI – W RAZIE WIDOCZNEGO USZKODZENIA (ZAGNIECENIE, UBYTKI) ODBUDOWAĆ KŁOCEK Z PIANKI C 70.55
