BIULETYN OBSŁUGOWY Nr BO-21/2015 MDM-1 FOX

NAZWA-TYP/MODEL:	MDM-1 FOX
SERIA / NUMER:	Szybowce typu MDM-1 FOX, Nr Fabr. do 244 włącznie w wersji: MDM-1 FOX, MDM-1P FOX-P, MDM-1M FOX
DOTYCZY:	Kontrola przedniego węzła mocowania usterzenia oraz naprawa obejmująca modyfikację – w razie potrzeby
TERMIN REALIZACJI:	Podczas najbliższego przeglądu dorocznego/ po 100 godzinach (które nastąpi wcześniej)

Bielsko-Biała, 14.09.2015

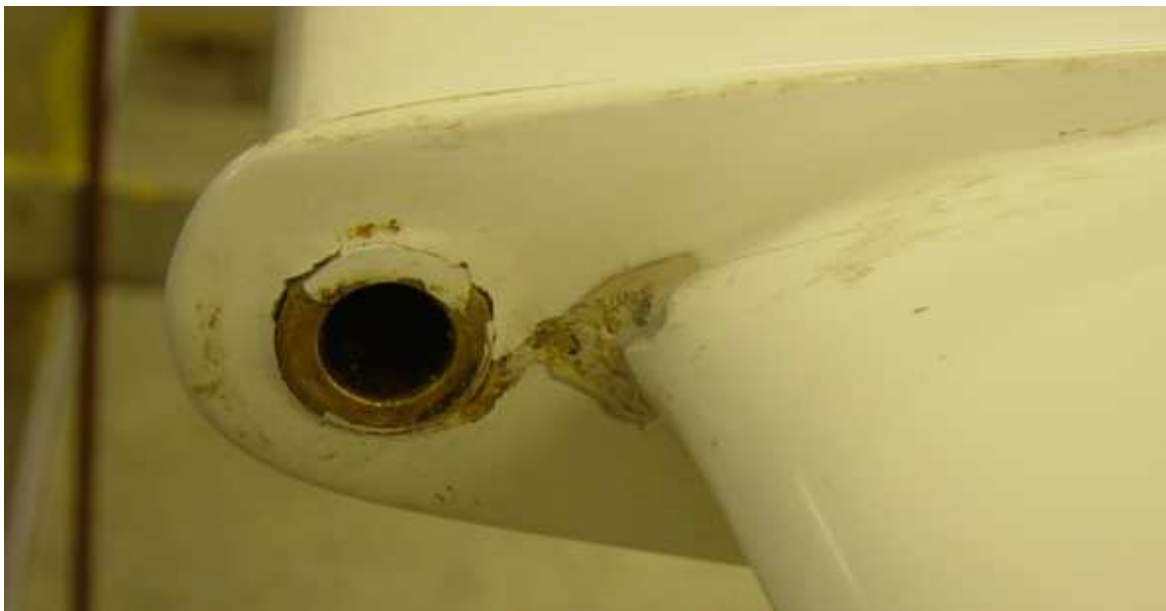
W przeglądach szybowca przeprowadzonych dla każdego zgłoszonego wystąpienia uszkodzeń, zidentyfikowano pęknięcia wokół metalowej tulei przedniego węzła na żebrach kompozytowych zabudowanych na stateczniku, oraz w sklepinie między żebrzem a statecznikiem, o różnym zasięgu/rozmiarze dla indywidualnych przypadków.

Możliwa postać uszkodzenie węzła mocowania usterzenia

Wprowadzenie opisanej zmiany projektowej węzła mocowania statecznika jest zalecane przez Producenta niezależnie od wyniku weryfikacji – albo jako metoda naprawy dla zidentyfikowanych uszkodzeń, albo jako środek zapobiegania możliwym problemom w przyszłości.

2. Zbadać zasięg każdego wykrytego pęknięcia: sprawdzić, czy ogranicza się ono do warstwy lakieru i szpachli, czy rozciąga się w głąb kompozytu. W tym celu ostrożnie usunąć lakier z obszaru pęknięcia i sprawdzić stan odkrytego kompozytu pod względem obecności popękanych włókien i/lub zabieleń stanowiących oznakę uszkodzenia w kompozycie.
3. Wykryte uszkodzenie struktury kompozytowej muszą zostać naprawione przed następnym lotem przez wprowadzenie zmiany projektowej opisanej w INSTRUKCJI WYKONANIA, patrz pkt 5. WYKAZ ZAŁĄCZNIKÓW.
