**DYREKTYWA ZDATNOŚCI - AIRWORTHINESS DIRECTIVE**

**Nr SP -0091 -2000 -A**

- 1.Przedmiot:** Szybowiec / Glider MDM-1 „Fox”  
Product ( wyrób / model, wyposażenie, numery - product name / model , appliances, numbers )
- 2.Numer Świadectwa Typu /Orzeczenia:** GILC / GICA BG-197  
Type Certificate/Approval Number (Nazwa Nadzoru - Name of Authority)

**MANDATORY BULLETIN**

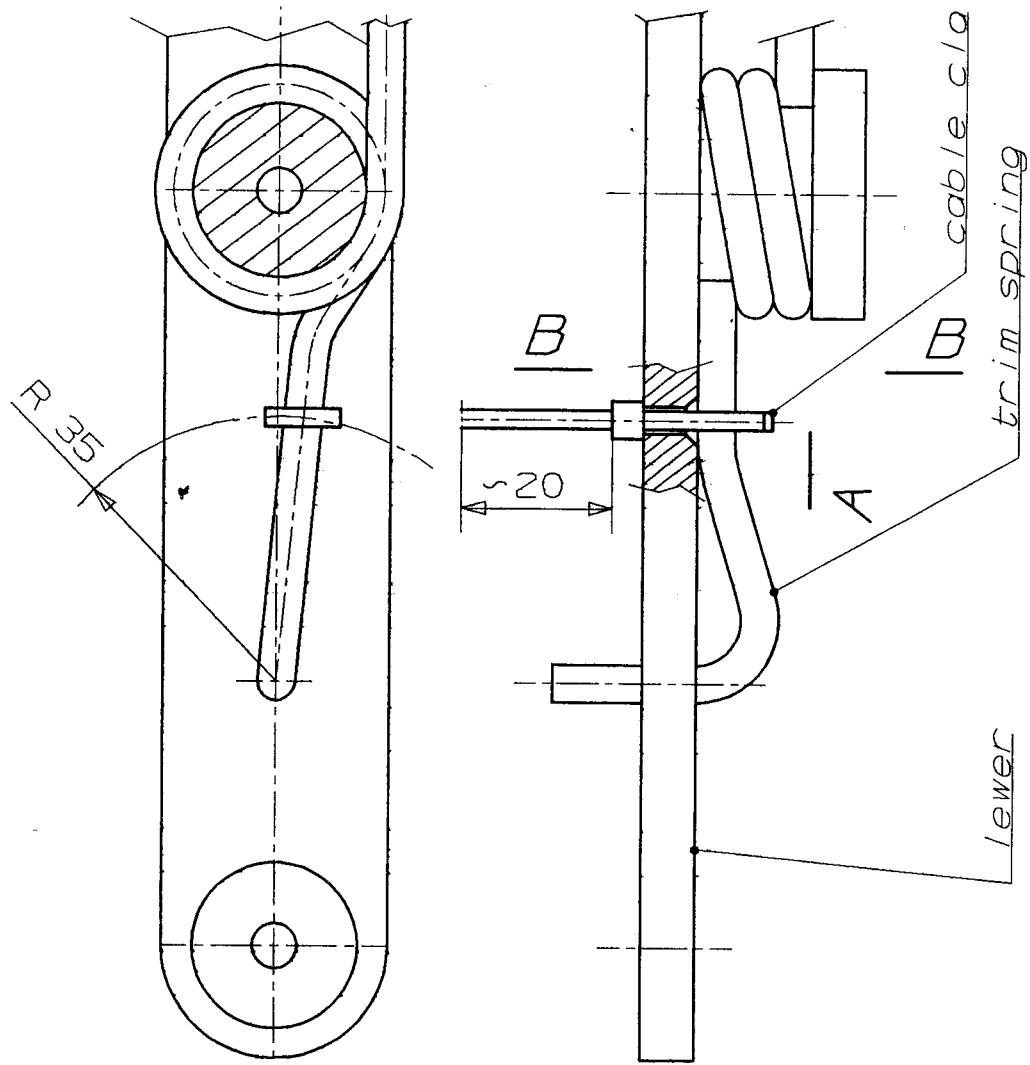
**Picture 1**

Brake of the trim spring in Fox glider, which caused a partial blocking of control surfaces. Because of that an additional protection was brought in. In case of braking the trim spring this prevents the broken spring displacement.

An additional part (cable clamp) is brought in the assembly of the control stick, with aim to keep in a position the possibly broken trim spring.

So an additional hole  $\phi 3.6$  [mm] was brought in the construction and a plastic cable clamp 2.4 x 100 [mm] as shown on picture 1.

*The way of making a protection for the trim spring*

1. Bore a hole  $\phi 3,6$  as on the picture 1.
2. Blunt sharp edges.
3. Mount the cable clamp and the spring to assembly of the control stick with diameter clearance.
4. Cut off protruding end of the cable clamp at the 20 [mm] distance from its lock.

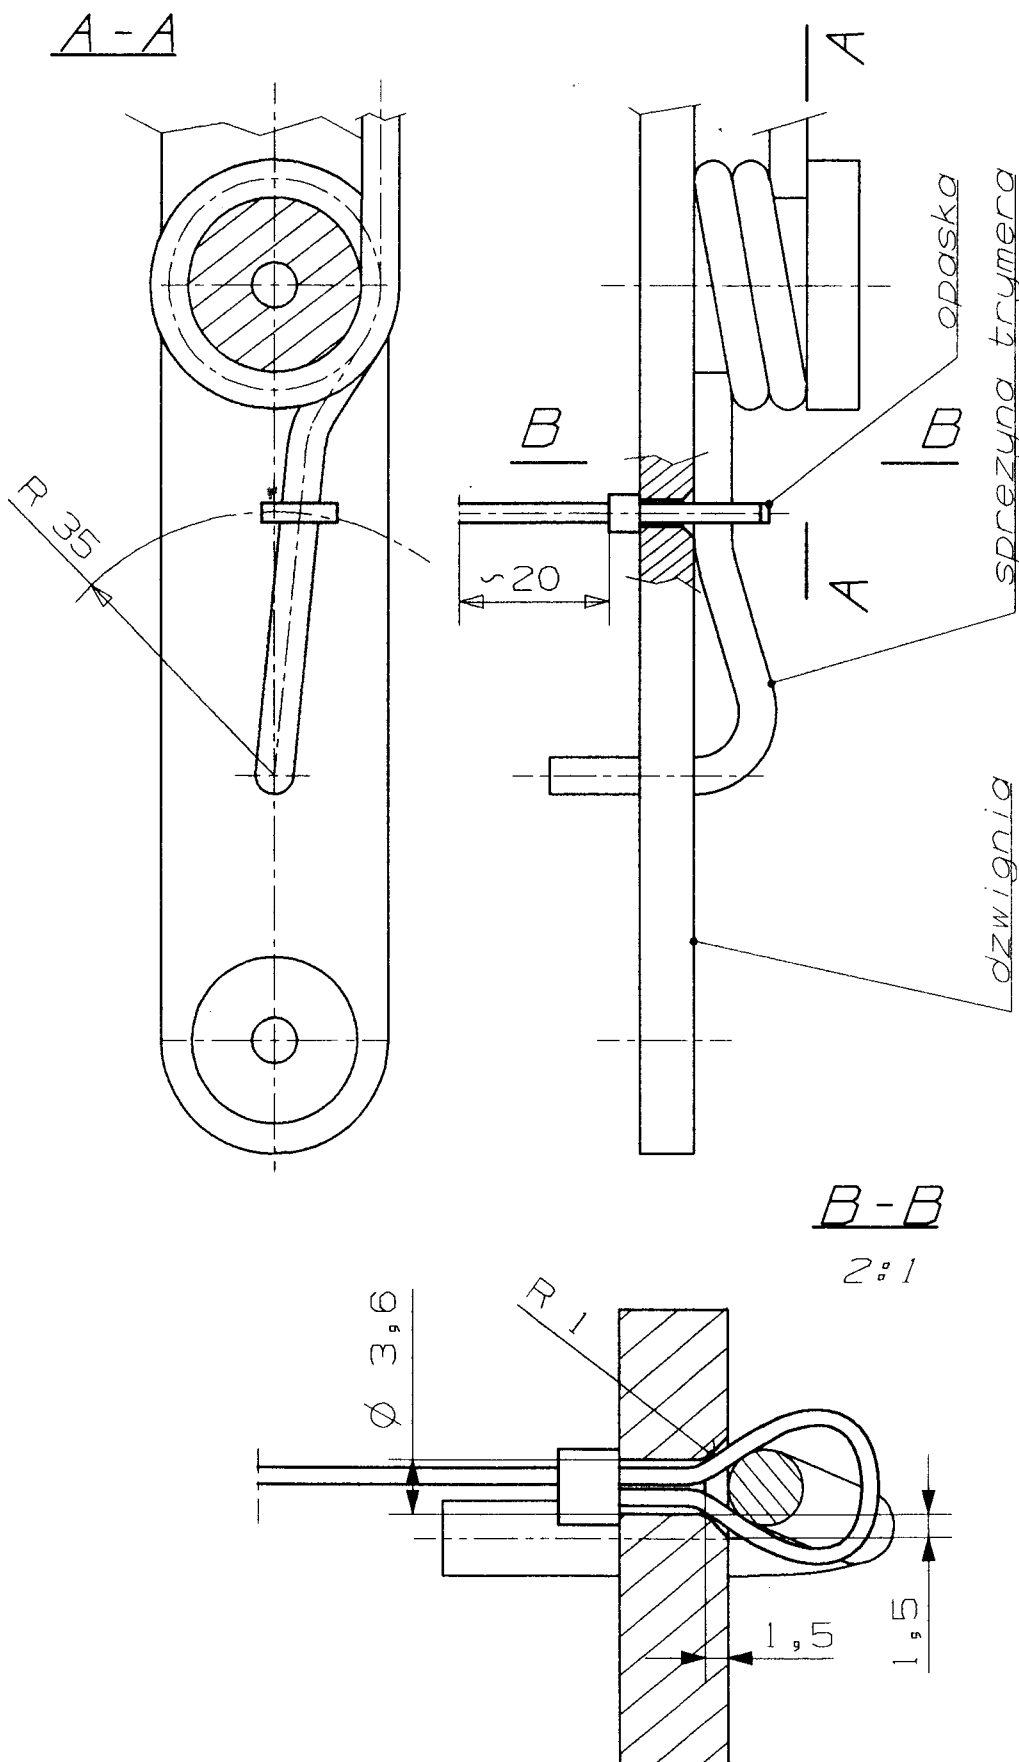
**Rysunek 1**

W związku z wypadkiem ułamania się sprężyny trymera na szybowcu Fox, co spowodowało częściowe zablokowanie sterów wprowadza się dodatkowe zabezpieczenie. Ma ono uniemożliwić przemieszczanie się ułamanej części sprężyny w razie jej pęknięcia.

Wprowadza się do układu sterownicy dodatkowy element w postaci opaski, która ma za zadanie zachować położenie sprężyny trymera w przypadku jej ewentualnego złamania.

W tym celu wprowadzono do konstrukcji dodatkowy otwór  $\phi 3.6$  oraz plastikową opaskę do kabli 2.4 x 100 wg rysunku 1.

Sposób wykonania zabezpieczenia sprężyny trymera

1. Wykonać otwór  $\phi 3,6$  wg rysunku 1.
2. Ostre krawędzie stępić.
3. Zamontować opaskę i sprężynę do dzwigni z luzem promieniowym.
4. Wystającą końcówkę opaski odciąć w odległości ok. 20 mm od jej zamka.
