## BIULETYN nr BE 105/93 SWIFT

Wzmocnienia konstrukcji ramion pedałów w układzie napędu steru kierunku

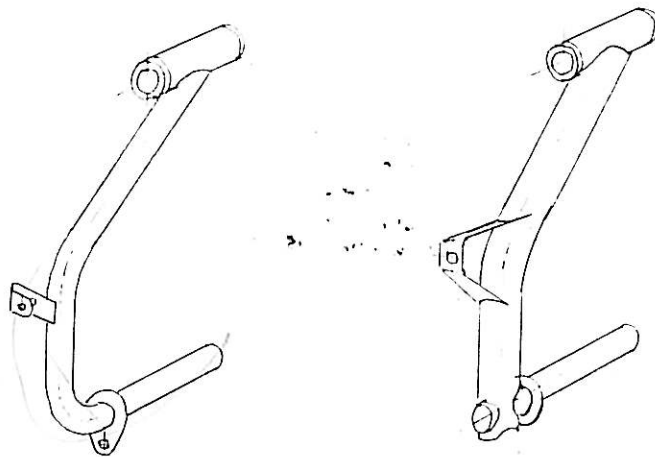
Szkic orientacyjny:

Na V Mistrzostwach Akrobacji Szybowcowej w Venlo (Holandia), miał miejsce przypadek dwukrotnego uszkodzenia ramienia pedału w układzie napędu steru kierunku w tej samej figurze akrobacyjnej (przy wyprowadzaniu z szybkiej beczki pionowej).

Ramię obecne

Ramię wzmocnione

Wzmocniono ramię pedału rys. A/2-1.05.100 przez zwiększenie średnicy elementu rurowego, oraz zmianę gatunku stali, celem osiągnięcia większej sztywności, wytrzymałości, oraz plastyczności materiału.
