Biuletyn Obowiązkowy nr BO - 11/98 MDM1-FOX**Dotyczy :**

Dodatkowej kontroli okuć napędu lotek.

Opracowano :W Zakładzie Remontów i Produkcji Sprzętu Lotniczego
Edward Margański - Bielsko-Biała**Opracował :**

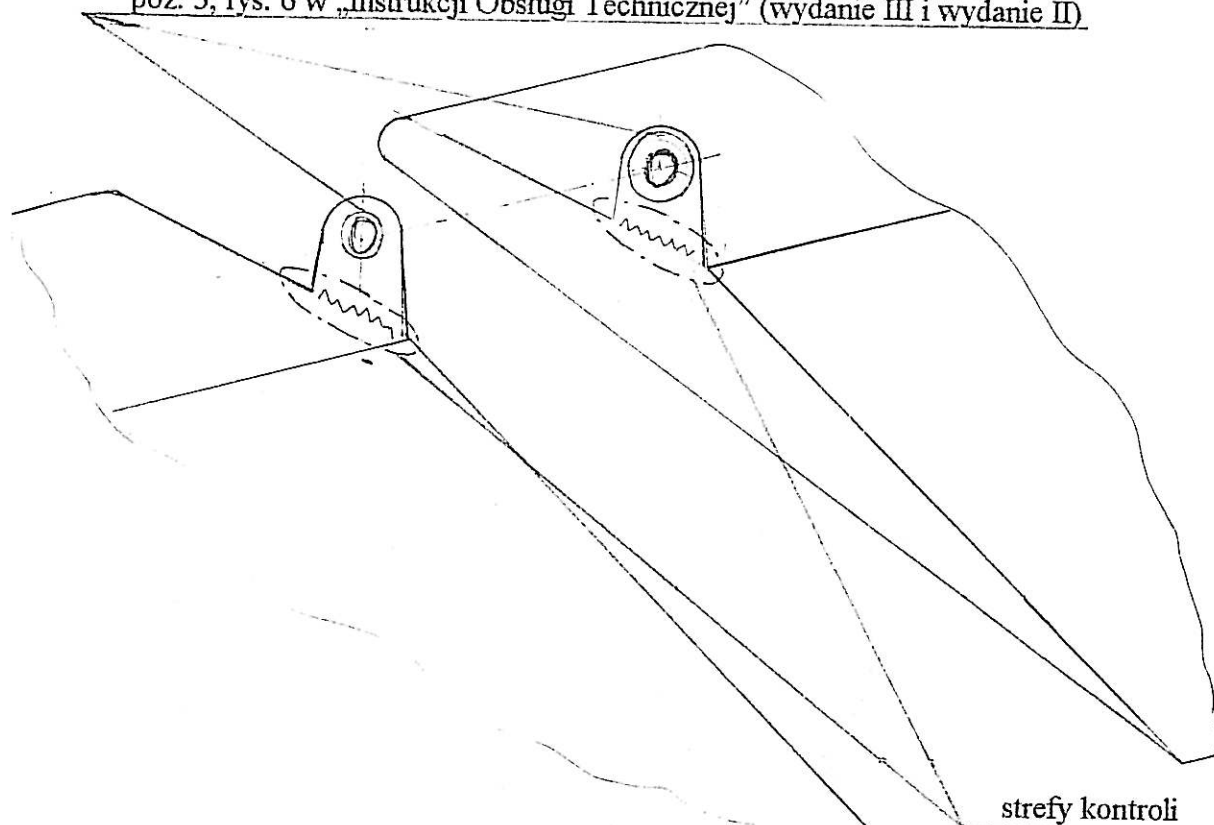
poz. 3, rys. 6 w „Instrukcji Obsługi Technicznej” (wydanie III i wydanie II)

W szybowcu nr fabr. 215 wystąpiło pęknięcie okucia napędu lewej zewnętrznej lotki. Pęknięcie to jest najprawdopodobniej efektem wcześniejszego przekroczenia czasu ślizgu na ogon, a więc wystąpienia gwałtownych, niekontrolowanych obciążeń lotek - patrz ograniczenia na str. 27 „Instrukcji Użytkowania w Locie (wydanie III) lub str. 10 rozdziału 4 „Instrukcji Użytkowania w Locie” (wydanie II).

- a) po uprzednim oczyszczeniu lakieru skontrolować, czy na okuciach napędu lotek (część metalowa) nie stwierdza się pęknięć w zaznaczonych na szkicu miejscach, do kontroli użyć szkła powiększającego, przynajmniej x5

- b) po wykonaniu przeglądu oczyszczone elementy zabezpieczyć antykorozyjnie bezbarwnym lakierem epoksydowym (wtedy kolejna kontrola nie musi być związana z oczyszczeniem okucia),
- c) wykonanie kontroli wpisać do książki szybowca,
- d) po ewentualnym stwierdzeniu pęknięć niezwłocznie powiadomić producenta szybowca przesyłając stosowną dokumentację fotograficzną i opisową,

- e) w tym wypadku szybowiec jest zawieszony w lotach do usunięcia stwierdzonych uszkodzeń,
- f) pęknięcia lakieru i znajdującej się pod nim zagęszczonej żywicy na styku okucie - lotka są akceptowane,
