BIULETYN OBSŁUGOWY Nr BO-115/2022 SWIFT S-1

Kontrola przedniego węzła mocowania usterzenia, oraz
naprawa obejmująca modyfikację – w razie potrzeby

INSTRUKCJA NAPRAWY/ MODYFIKACJI PRZEDNIEGO ZAWIESZENIA USTERZENIA SWIFT S-1

Dok. Nr: A2-OR-01/2021

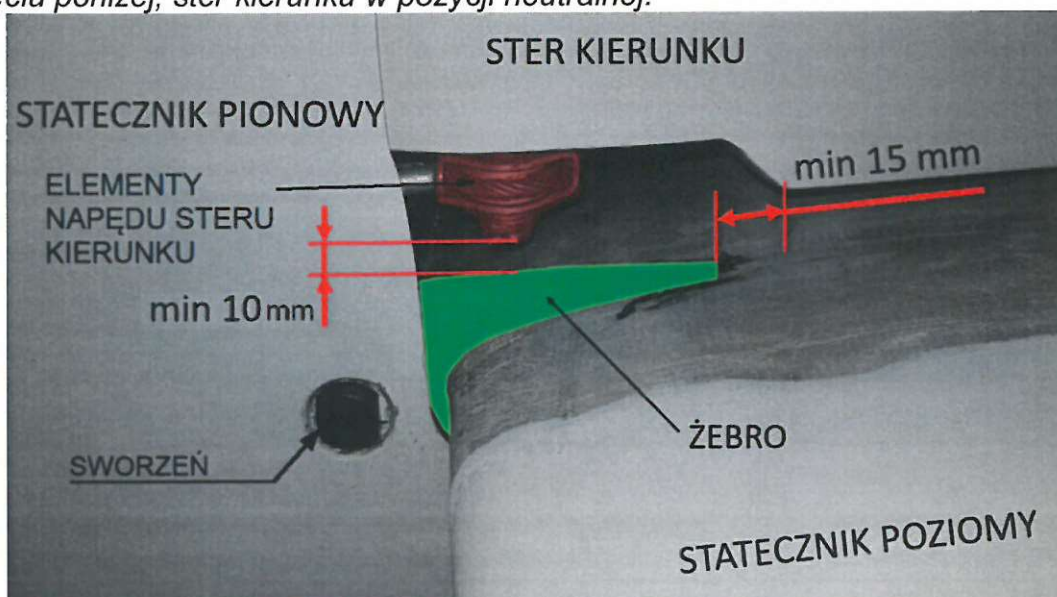
Na zdjęciu poniżej, ster kierunku w pozycji neutralnej.

NALEŻY ZACHOWAĆ BEZPIECZNY ODSTĘP ŻEBRA OD NAPĘDÓW STERU KIERUNKU UNIEMOŻLIWIAJĄCY WYSTĄPIENIE KOLIZJI POMIĘDZY RUCHOMYMI ELEMENTAMI. PATRZ RYSUNEK PONIŻEJ
