Odbudowa pokrycia skrzydła w rejonie skrzynki hamulcowej

dotyczy: *naprawy wg BO-20/2013 MDM-1 FOX*

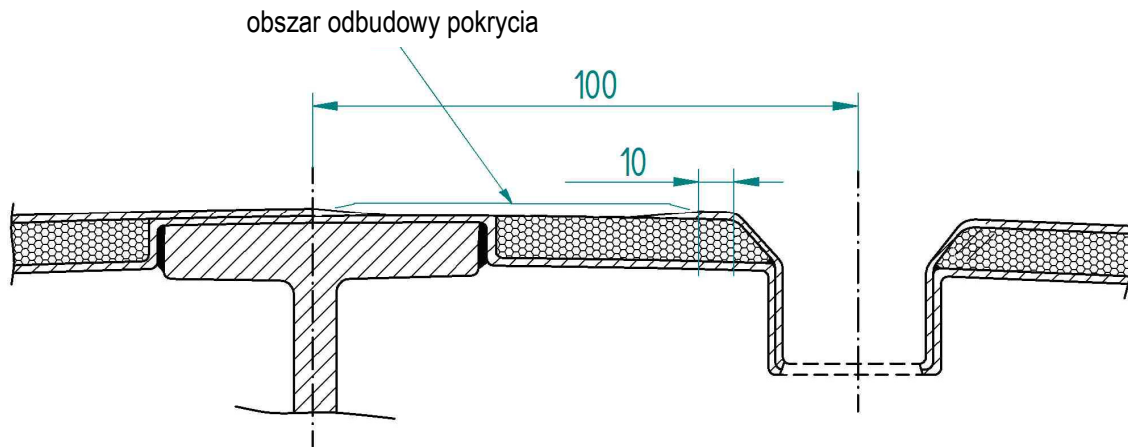
Obszar odbudowy pokrycia skrzydła od strony skrzynki hamulcowej (z tyłu za dźwigarem) powinien kończyć się w odległości ok. 10mm od krawędzi obrzeża, jak przedstawiono na poniższym szkicu. Naprawa rozciągająca się na obrzeże wykroju skrzynki hamulca mogłaby spowodować konieczność ponownego, pracochłonnego dopasowania zespołu hamulca do skrzynki.
